パラマウントケアサービス株式会社

## 見守り SENSE $\alpha$ 用フロアシート／ベッドシートの回収・交換のお願い

NN-3021（フロアシート）及び NN-3011（ベッドシート）全て  
（関連セット製品 NN-3211, 3221, 3231, 3111, 3121, 3131）

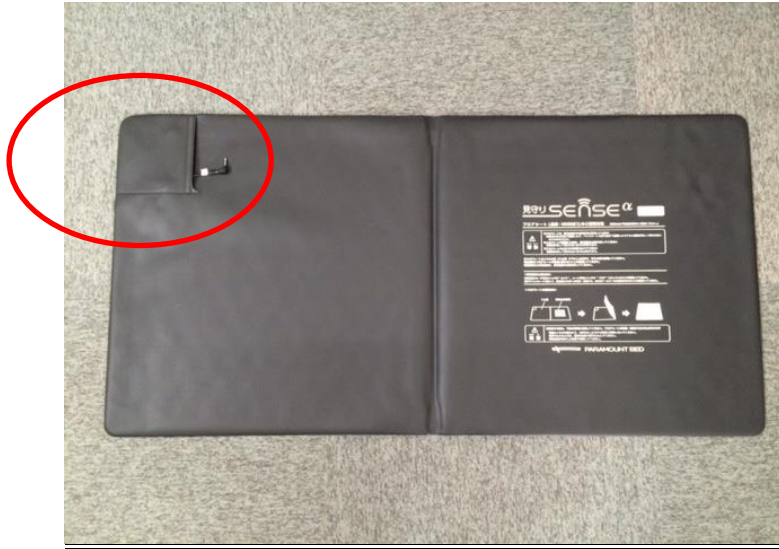
写真1：(フロア) シートの裏面

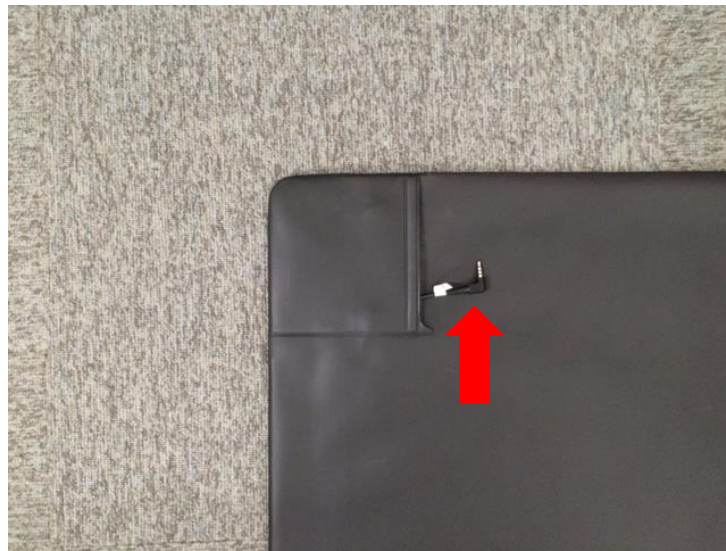
写真2：送信機接続プラグ

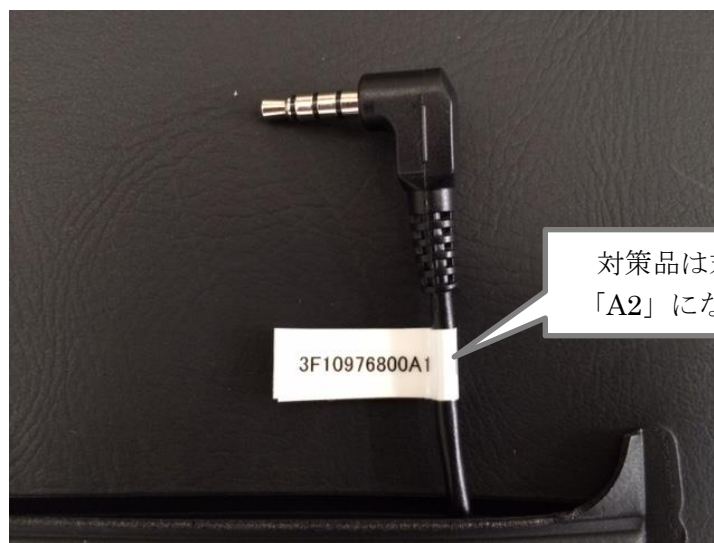
写真3：送信機接続プラグに貼付した識別ラベル
